О.М. Добриденко, М.С. Стрела, І.А. Токар

Державний науково-дослідний інститут авіації, Київ

## ОБҐРУНТУВАННЯ МОЖЛИВОСТІ ЗБІЛЬШЕННЯ ВСТАНОВЛЕНОГО РЕСУРСУ АГРЕГАТИВ ШАСІ ЛІТАКА ТИПУ СУ-27 В УМОВАХ ДІЇ ПРАВОВОГО РЕЖИМУ ВОЄННОГО СТАНУ

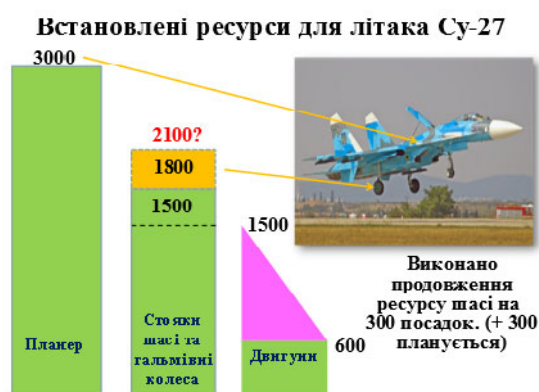
Аналіз сучасного стану авіації Повітряних Сил Збройних Сил України, в тому числі з урахуванням досвіду участі в бойових діях, показує на існування об’єктивних проблем щодо вичерпання встановлених розробником ресурсів на літаках та їх комплектувальних виробів. Особливо гостро ця проблема виникла для агрегатів шасі літаків типу Су-27 (рис.1).

Рис. 1. Комплекуючі агрегати ЛА, що мають ресурс відмінний від ресурсу планера  
Джерело: розроблено авторами

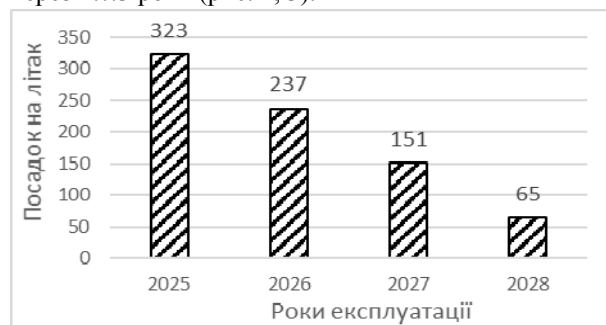
В середньому за рік (під час воєнного стану) ресурс парку стояків шасі вичерпується на 2300...2500 посадок (за умови збереження сталої інтенсивності польотів, проте наразі тренд йде на збільшення інтенсивності). З наведених даних

можливо зробити висновок, що при збереженні існуючої інтенсивності польотів ресурс парку стояків шасі літаків типу Су-27 буде вичерпано через 2...3 роки (рис. 2, 3).

Рис. 2. Прогноз залишку посадок на один літак типу Су-27 за роками експлуатації  
Джерело: розроблено авторами

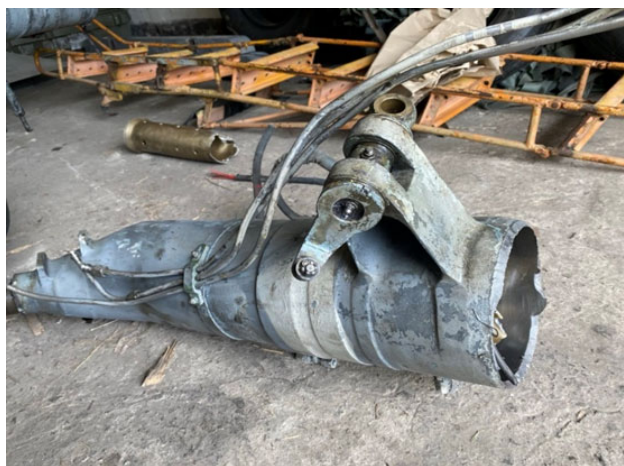
Рис. 5. Зруйнований stojak основної опори шасі 11.4111.3.000.000  
Джерело: розроблено авторами

Дані stojaka шасі, що зазнав руйнування: виготовлений 13.07.1984 р.; 09.10.2003 р. пройшов капітальний ремонт на ДП ЗДАРЗ “МіГремонт”; напрацювання на момент руйнування: з початку експлуатації (ЗПЕ) – 1751 посадок; після останнього ремонту (ПОР) – 744 посадок.
